Beskrivning av skogen kring vägbygget på östra Ringsö

Fältbesök 2019-09-01

Fältbesök sammanfattning

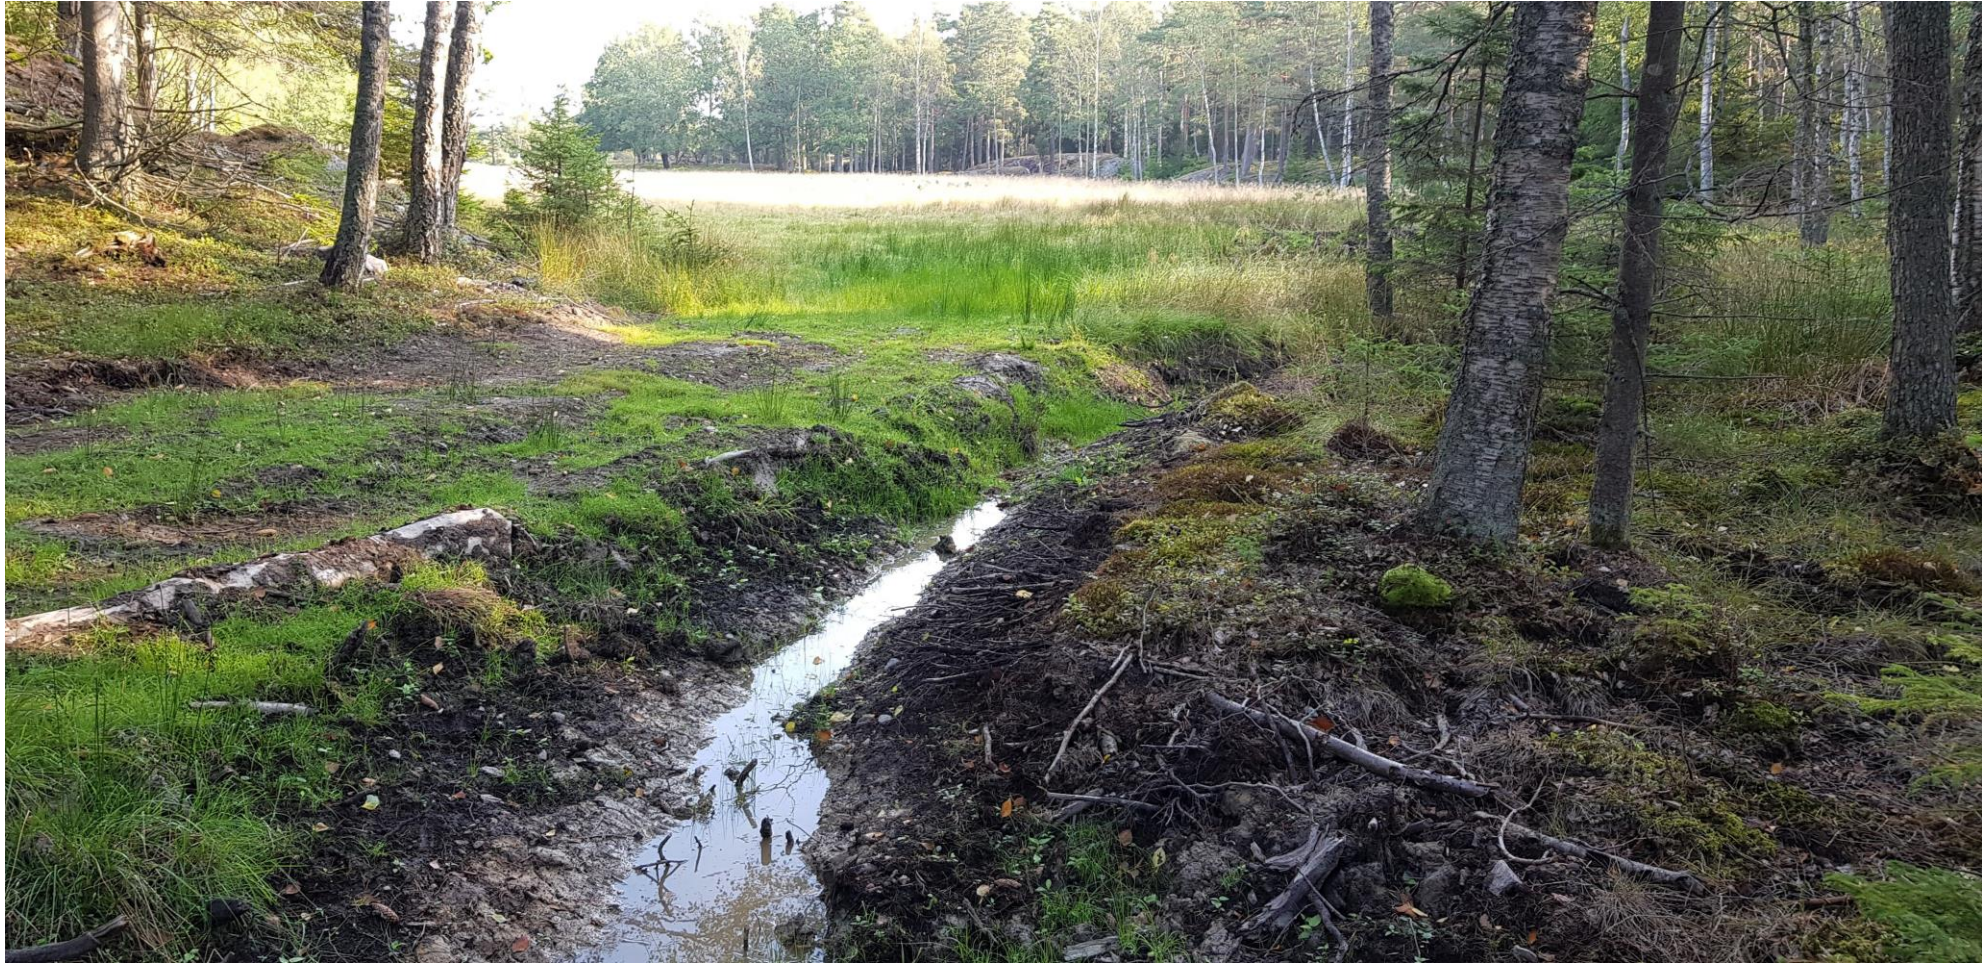
Norra delen av vägen med dikning mot öppen mark

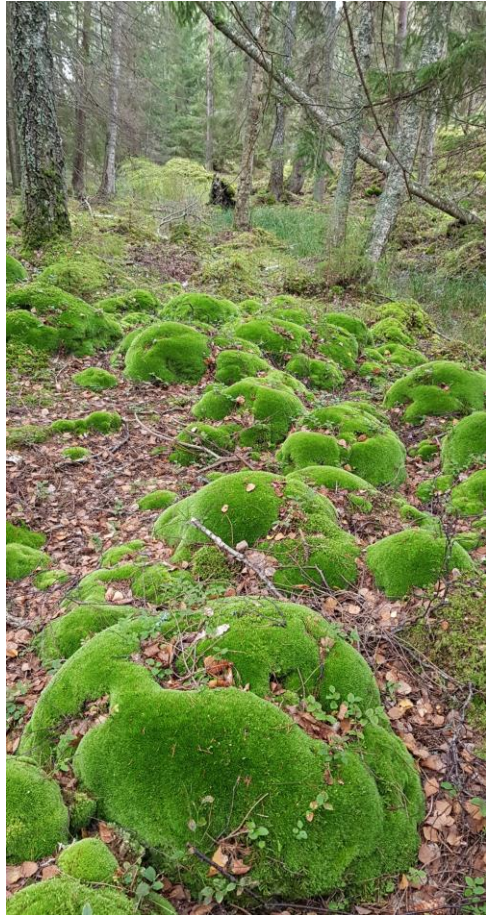
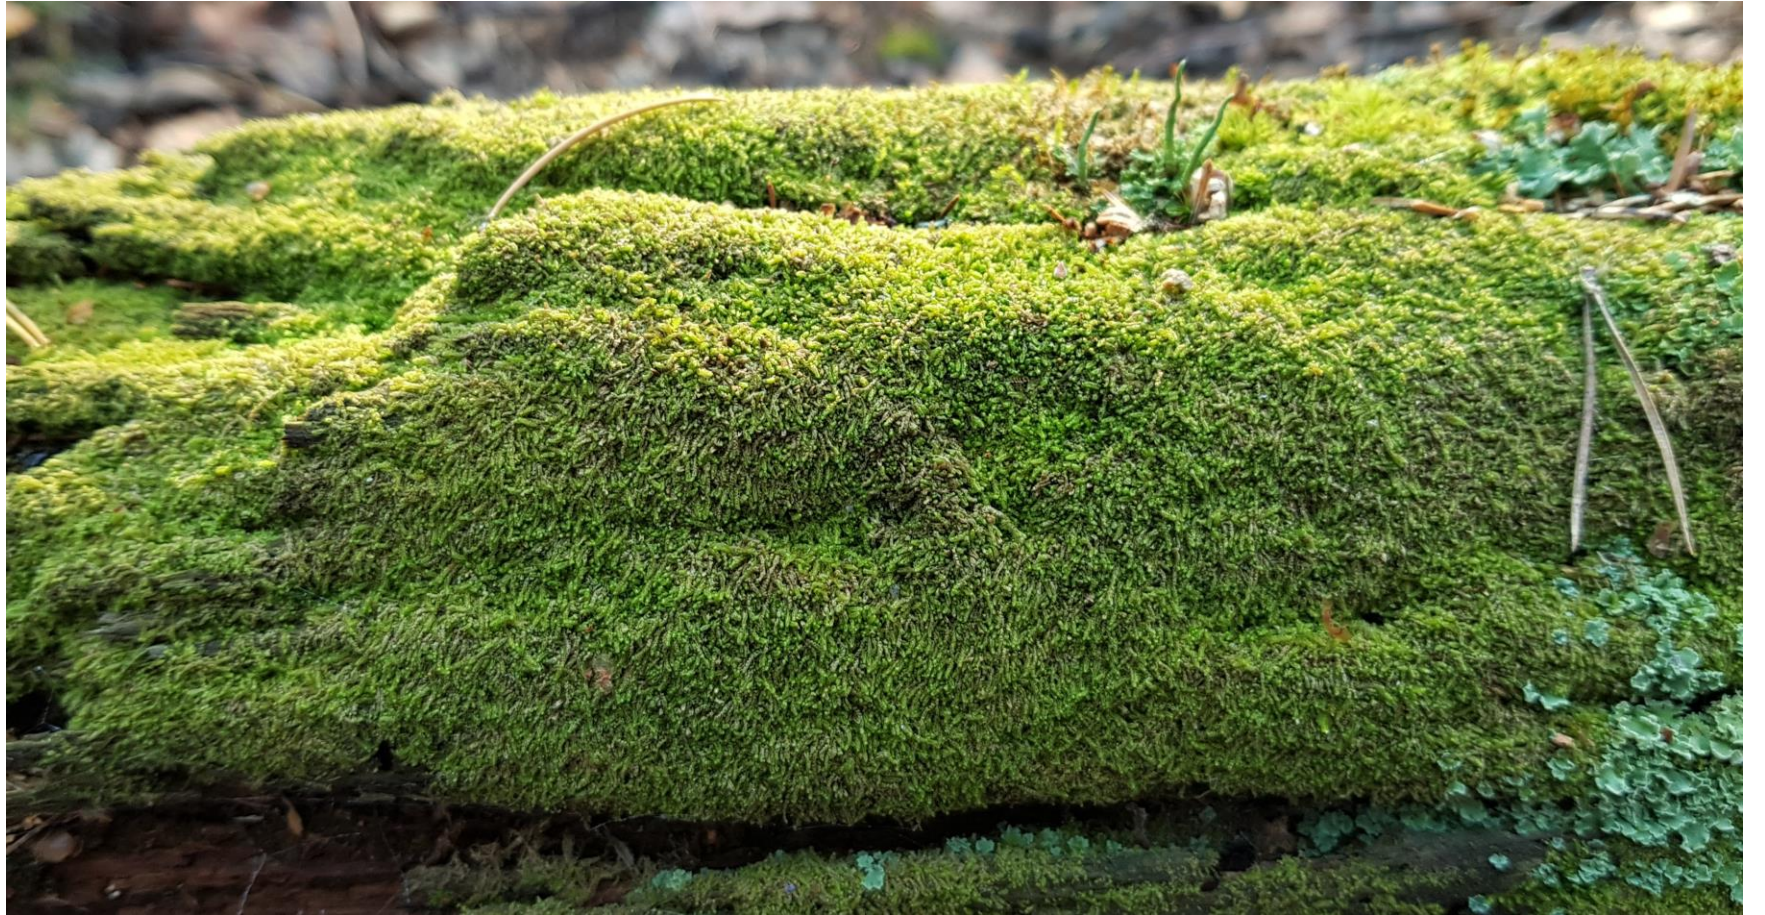
Blåmossa och långfliksmossa, två signalarter som är vanliga i området.

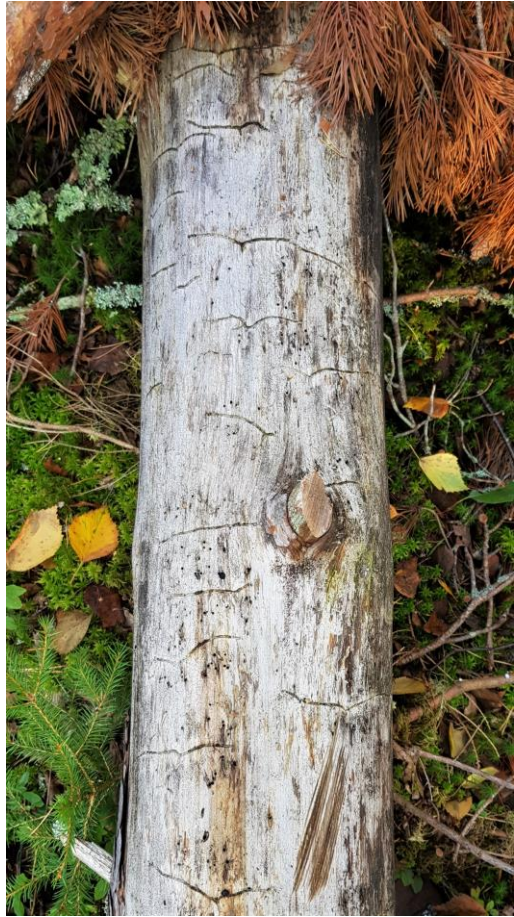
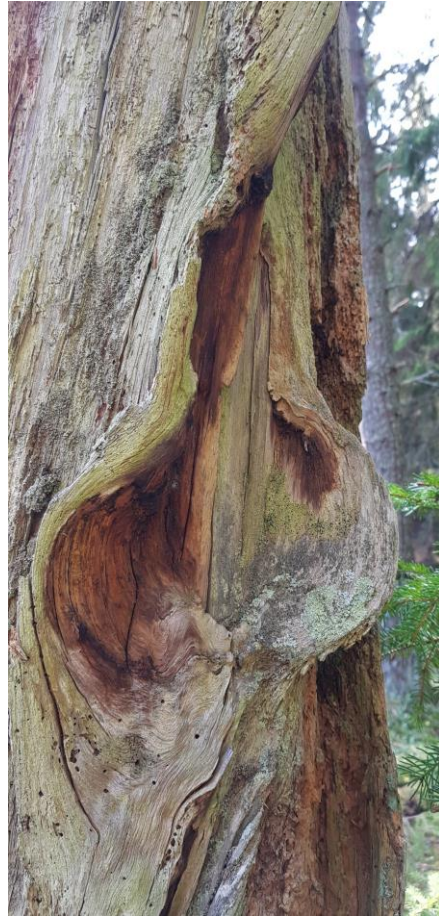
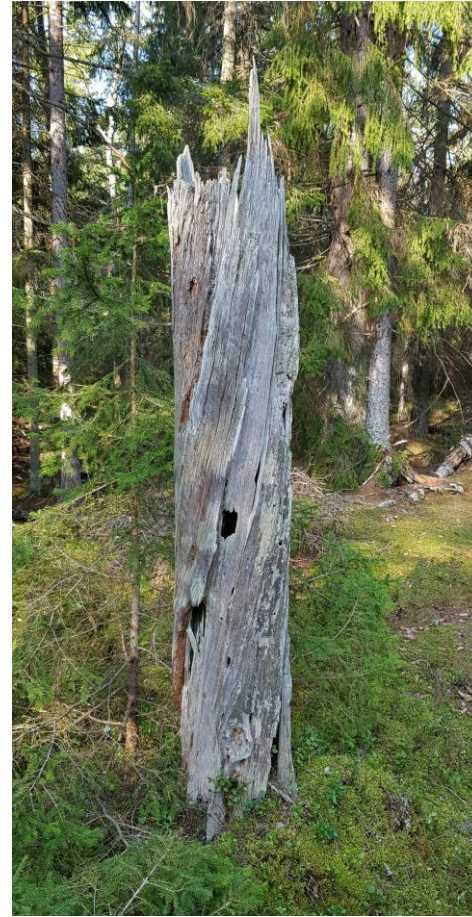
Spår av mindre märgborre. Död ved finns både liggande och stående i olika grovlek och nedbrytningsstadier.

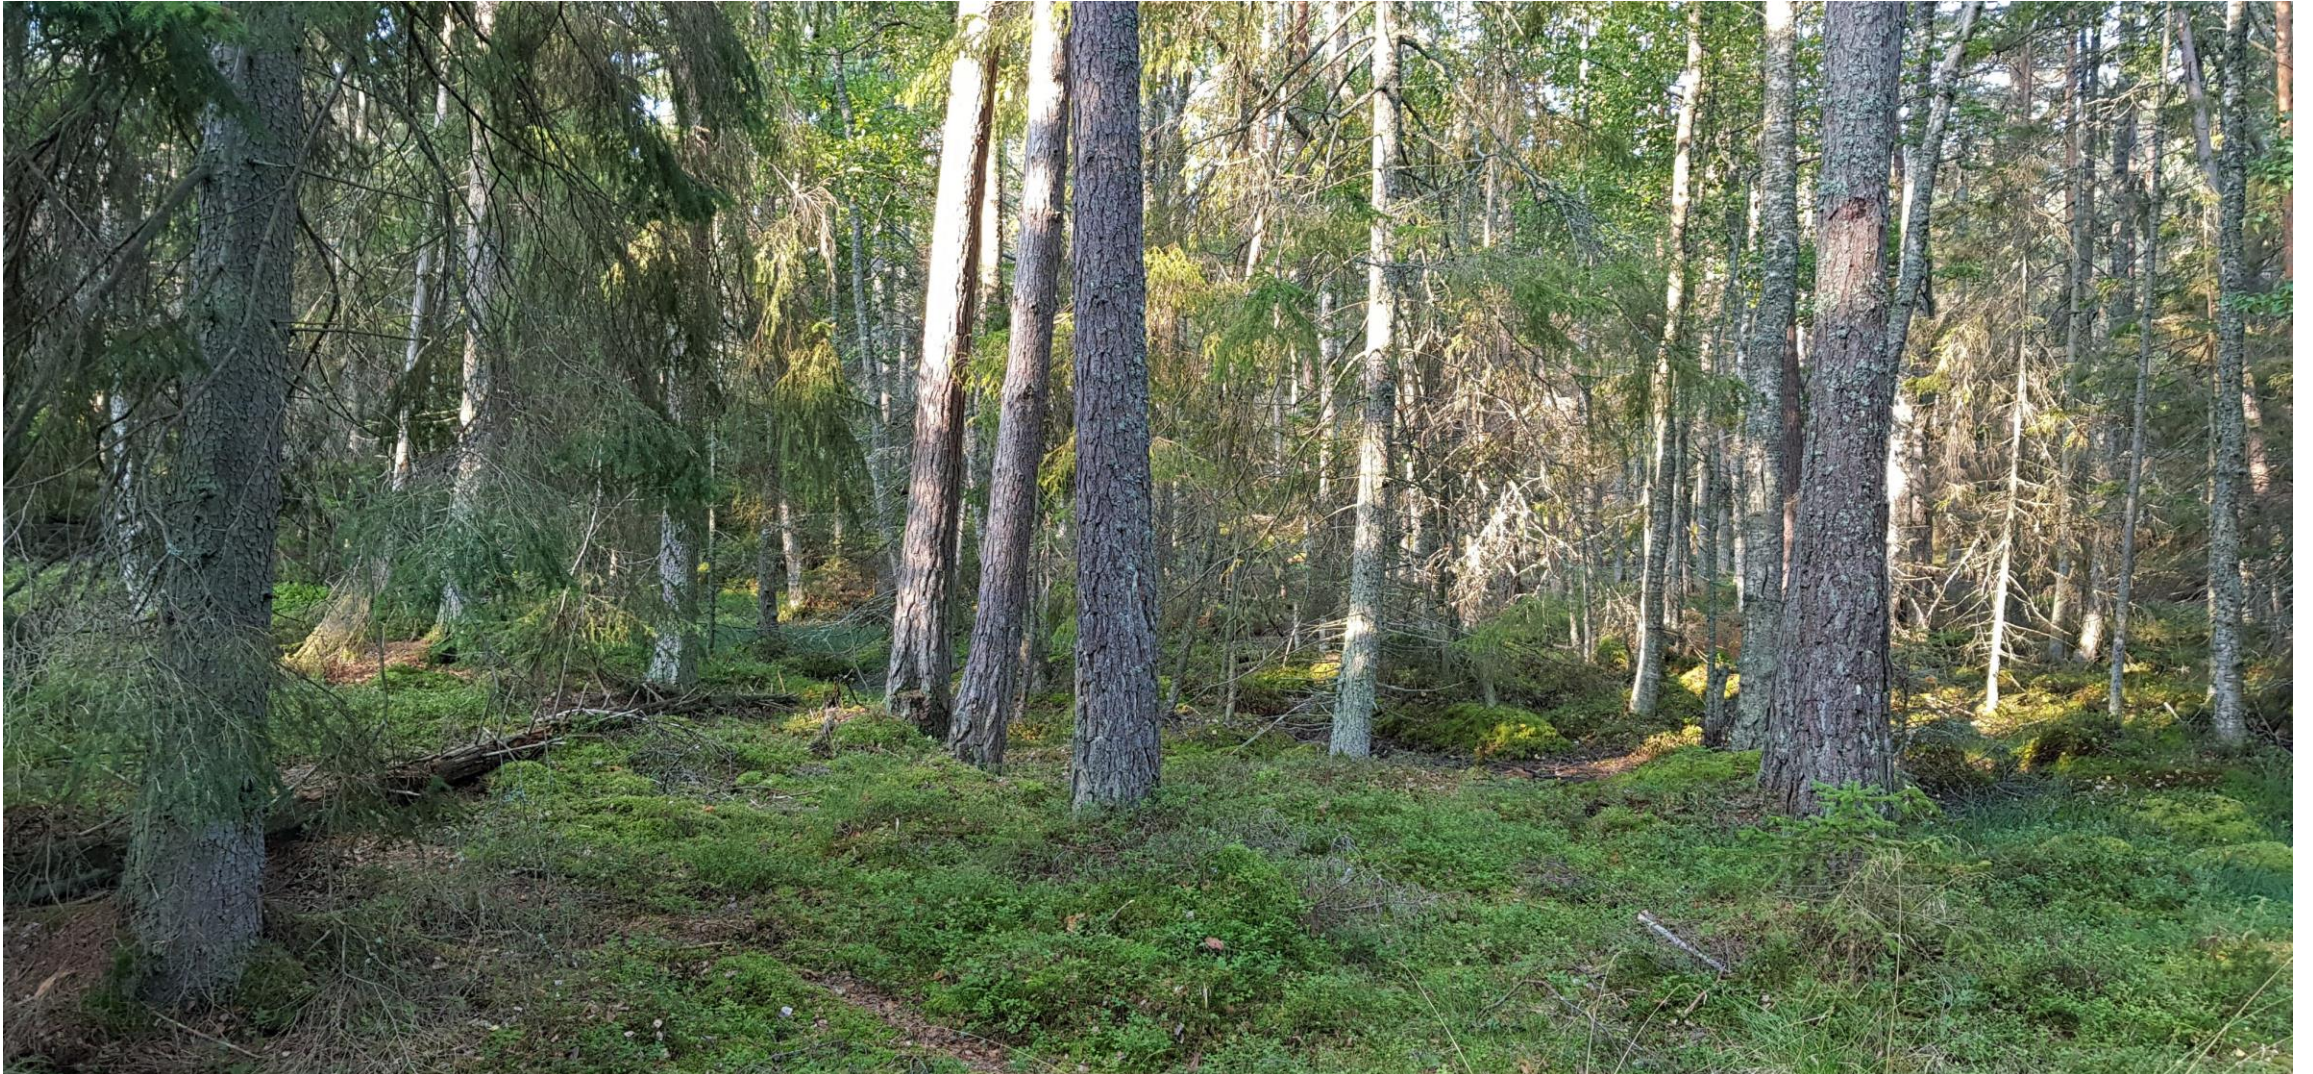
Dikningen i norra delen riskerar att påverka sumpskogens hydrologi och fuktkrävande arter negativt.

Sumpskogen i norra delen som kan påverkas av dikningen längs vägen. Sockelbildning förekommer och det finns en hel del äldre björk. Ex. Långfliksmossa och vedtrappmossa finns på död ved.

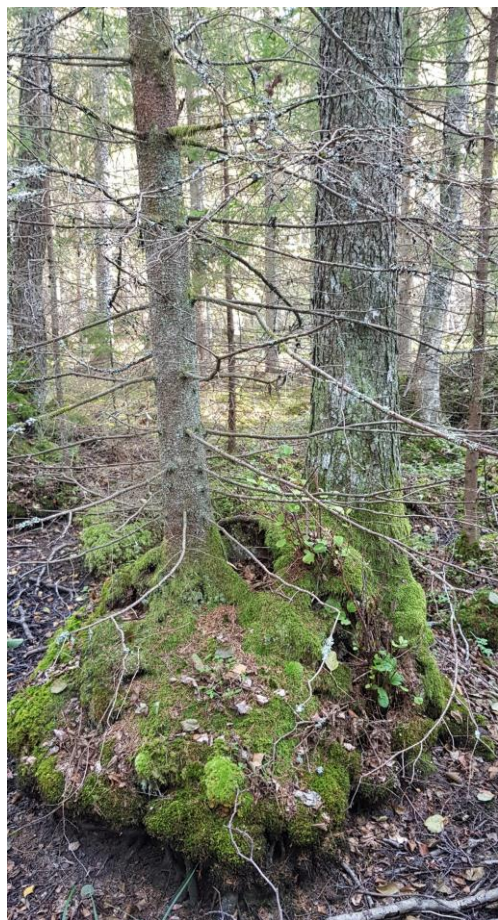
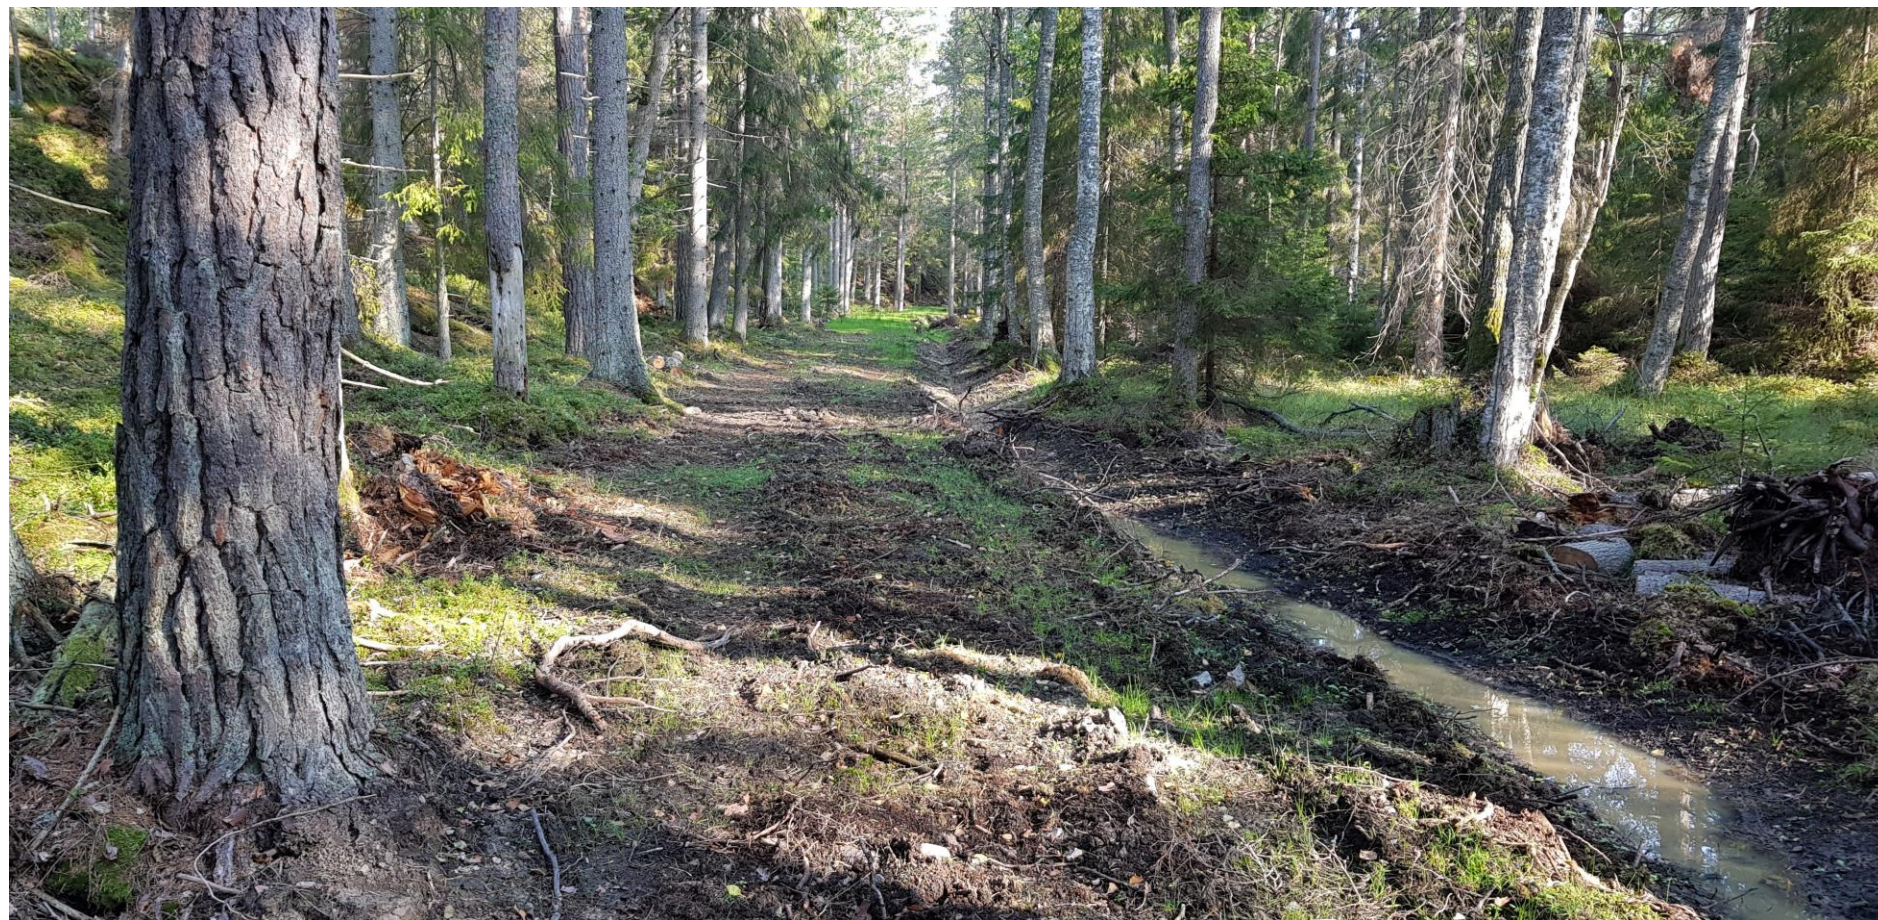
I den norra delen är vägen dikad intill en fuktigare skog. I diket stod vatten. I södra delen är vägdragningen inte dikad då den går genom torrare marker. Signalarter finns spritt i hela området som omger vägdragningen, både i torrare marker med tall och friskare granskog med lövinslag.

Sockelbildning och vägdike norra delen
