Sammanställning anläggande av våtmark vid Stora Uttervik

Nyköpings kommun

Sportfiskarna

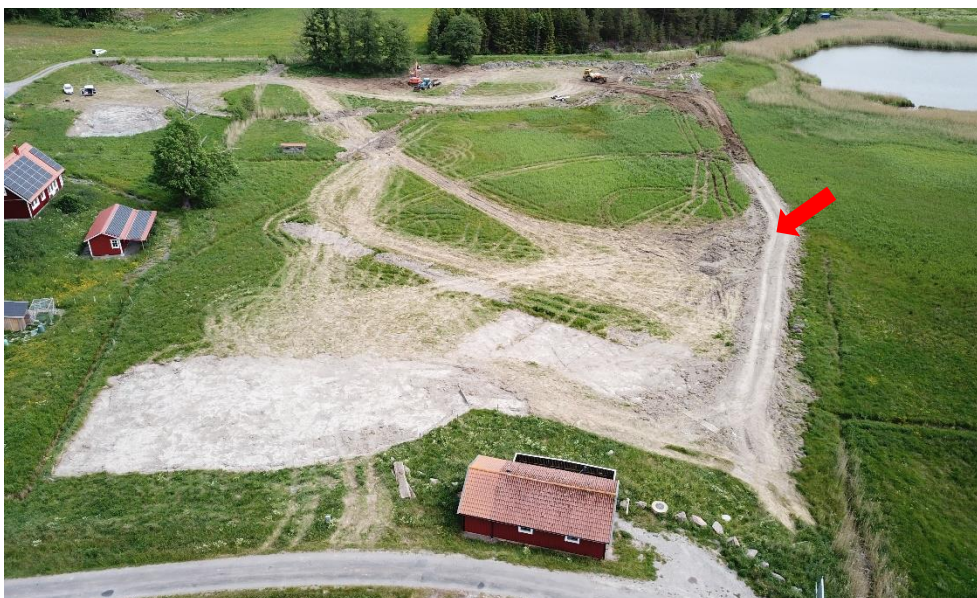
Figur 2. En dammvall (röd pil) byggdes tvärs över strandängen för att kunna hålla kvar vatten. Foto: Rickard Gustafsson.

En ca 1,5 ha stor våtmark har skapats på den del av strandängen som breder ut sig alldeles norr om Mörkviken. En cirka 225 m lång dammvall byggdes tvärs över strandängen för att hålla kvar vatten i området (Figur 2).

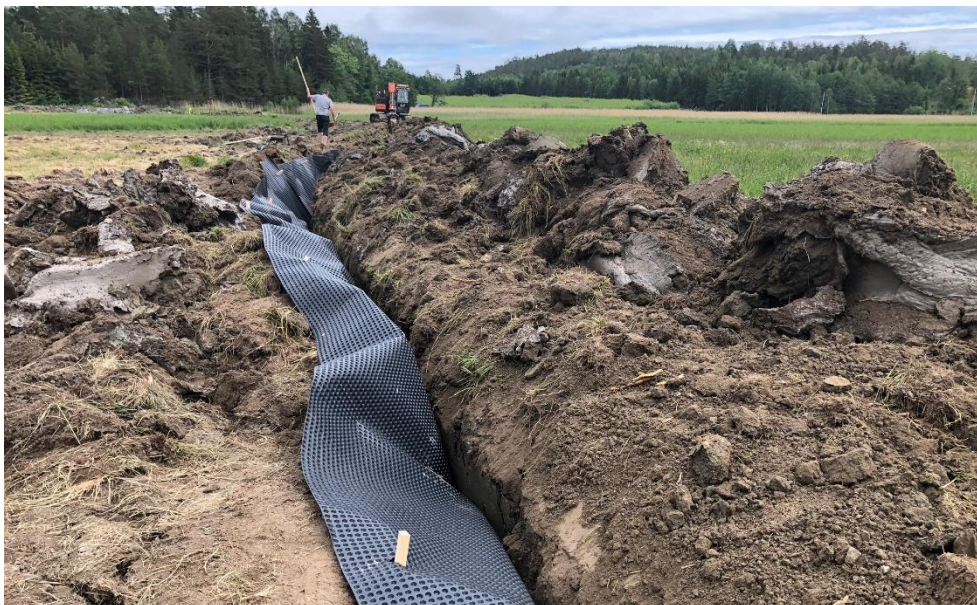
Figur 3. En platonmatta placerades centralt i dammvallen och kommer fungera som en extra tätspärr. Foto: Rickard Gustafsson.

Centralt i dammvallen placerades en platonmatta som fungerar som en extra tätspärr (Figur 3). Denna grävdes ned cirka 2-3 dm i befintlig marknivå och täcktes med jordmaterial.

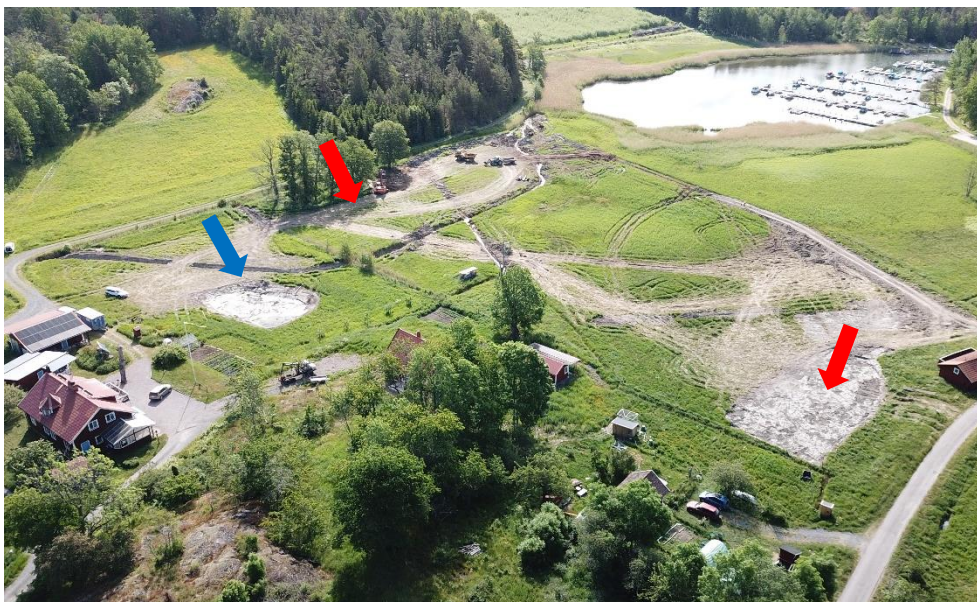
Figur 4. Massor för byggnation av dammvall togs från en damm (blå pil) som skapades norr om området samt områden med högre marknivåer inom våtmarken (röda pilar). Foto: Rickard Gustafsson.

Massor för byggnation av dammvall erhöles genom att en damm skapades alldeles norr om området samt att högre belägna ytor inom våtmarken schaktades grunt (Figur 4).

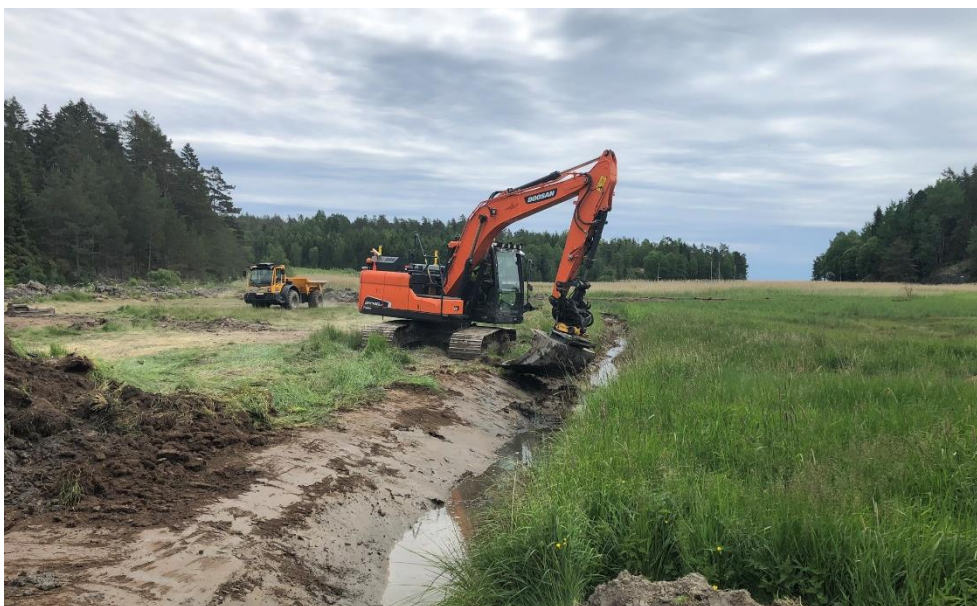
Figur 5. En ny bäckfåra skapades genom våtmarken. Foto: Rickard Gustafsson.

Bäcken som tidigare rann vid sidan av strandängan leddes in i våtmarksytan (Figur 5).

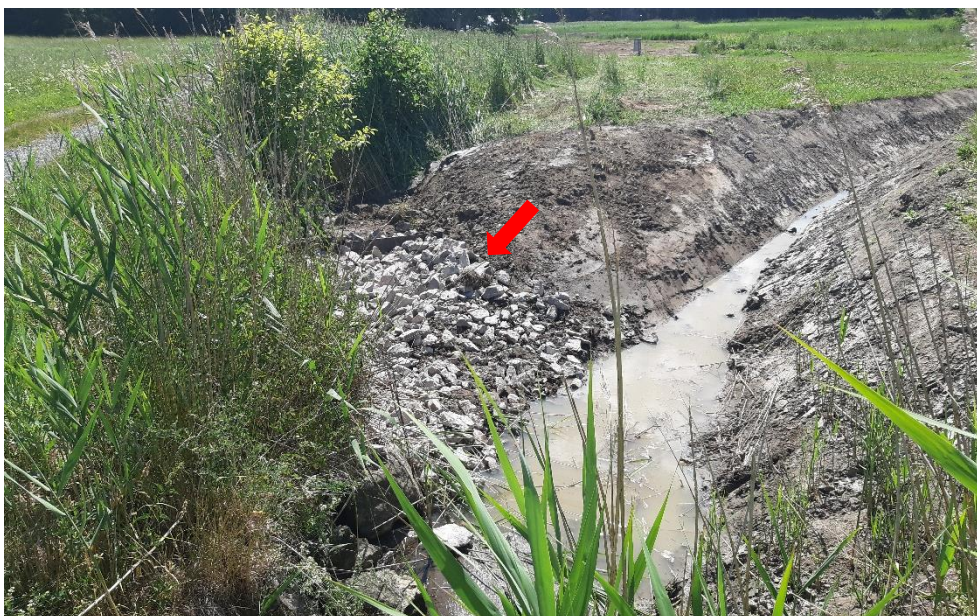
Figur 6. Där den gamla bäckfåran pluggades och erosionssäkrades (se röd pil). Foto: Erik Johansson.

Den gamla bäckfåran pluggades och erosionssäkrades med en spont samt stenmaterial (Figur 6). Stora delar av den gamla bäckfåran sparades för avvattning av marker öster om området. Denna kan dessutom fungera som breddning vid extremt höga flöden.

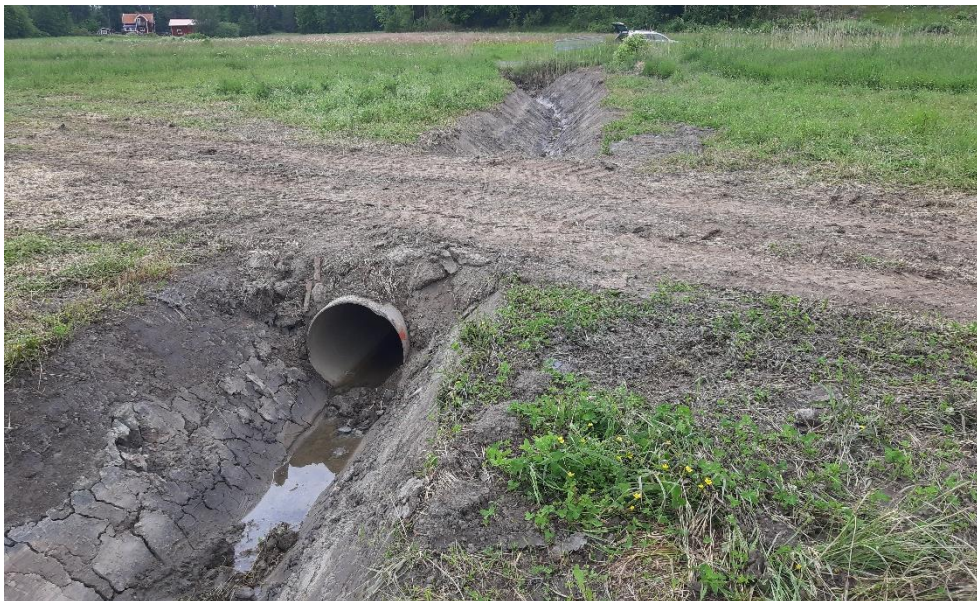
Figur 7. För att möjliggöra etablering av maskiner för framtida skötsel av våtmarken placerades vägtrummor i den nya bäckfåran. På bild visas en av de två vägtrumorna. Foto: Erik Johansson.

För att möjliggöra etablering av maskiner för framtida skötsel av våtmarken placerades två vägtrummor i bäckfåran (Figur 7).

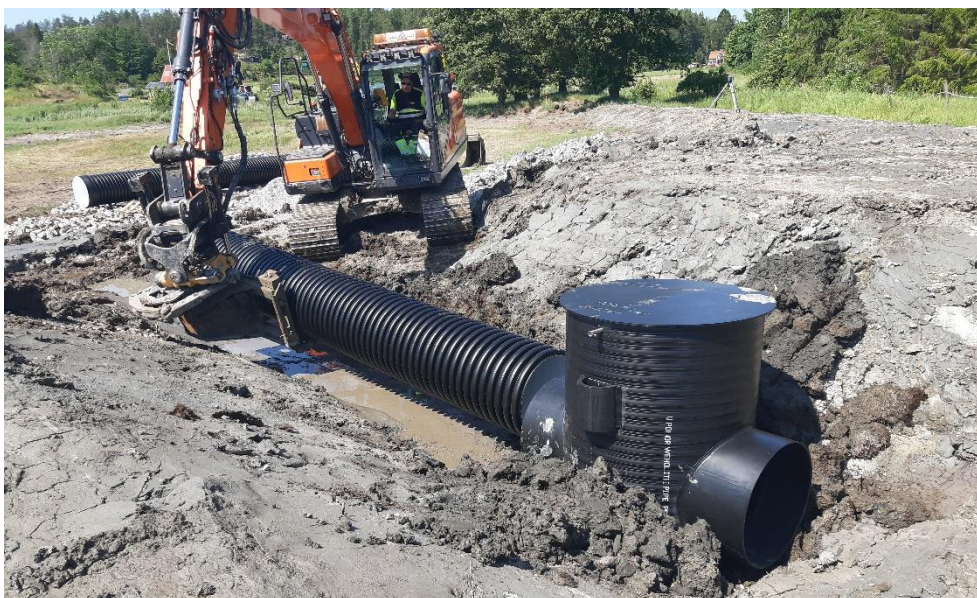
Figur 8. Regleringsmunken placerades i bäckfåran där den korsade dammvallen. Foto: Erik Johansson.

För att möjliggöra dämning och avsänkning av våtmarken placerades en regleringsmunk, även kallat stigbrunn i dammvallen där bäckfåran skär igenom dammvallen (Figur 8). Munken placerades på en packad yta med stenkross. Anslutningsrören har en dimension på 600 mm och stigröret 1000 mm.

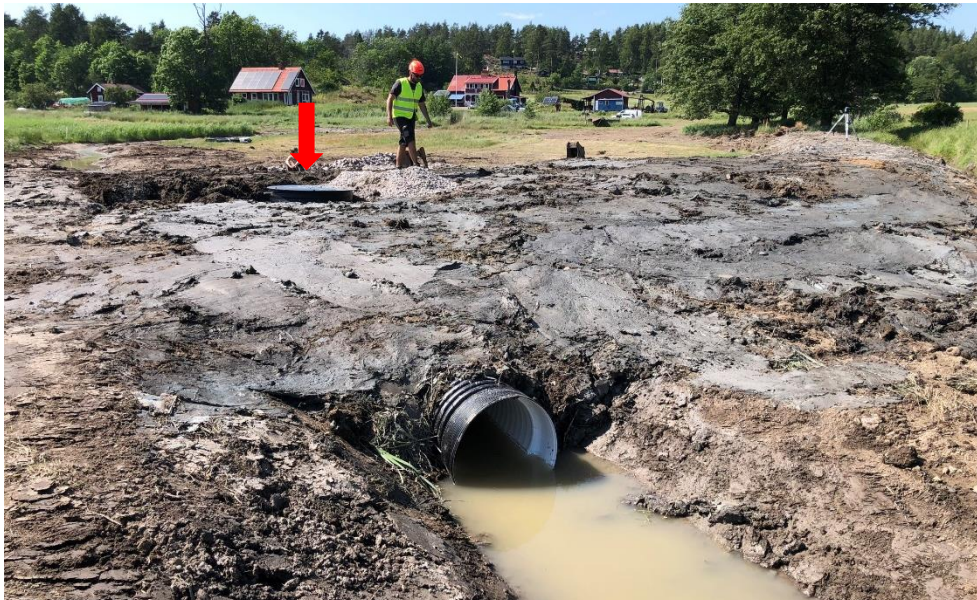
Figur 9. Regleringsmunken med utloppsrör synligt. Vid den röda pilen syns locket till stigröret där sättrar placeras i för att dämna våtmarken. Foto: Rickard Gustafsson.

Konstruktionen integrerades väl i dammvallen för att smälta in bra i omgivande miljö (Figur 9). Inloppsröret erosionssäkrades med stenkross (Figur 10).

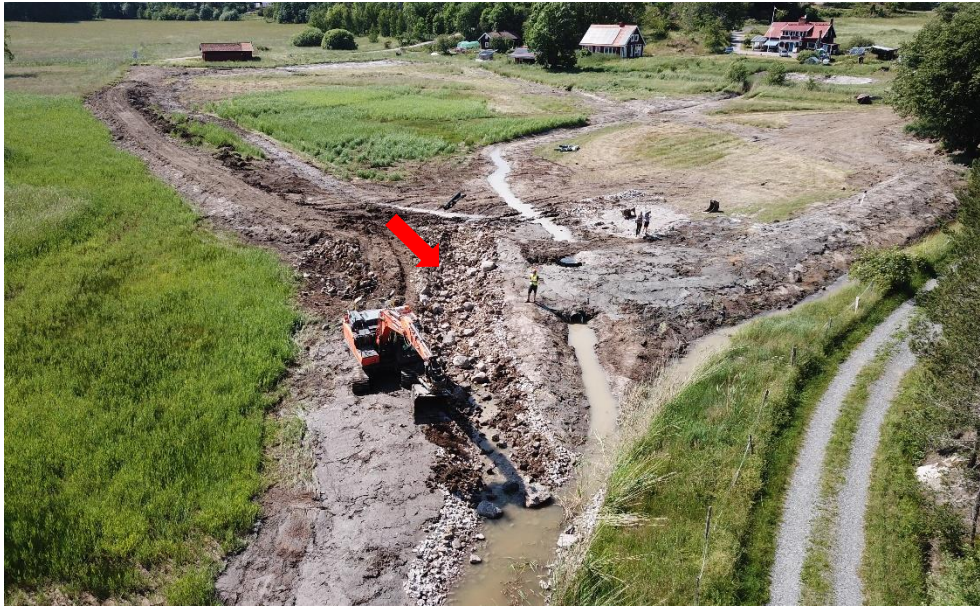
Figur 11. För att möjliggöra vandring för fiskar och andra vattenlevande organismer anlades en faunapassage i form av ett omlöp i anslutning till regleringsmunken. Foto: Rickard Gustafsson.

För att möjliggöra vandring för fiskar och andra vattenlevande organismer anlades en faunapassage i form av ett omlöp i anslutning till regleringsmunken (Figur 11).

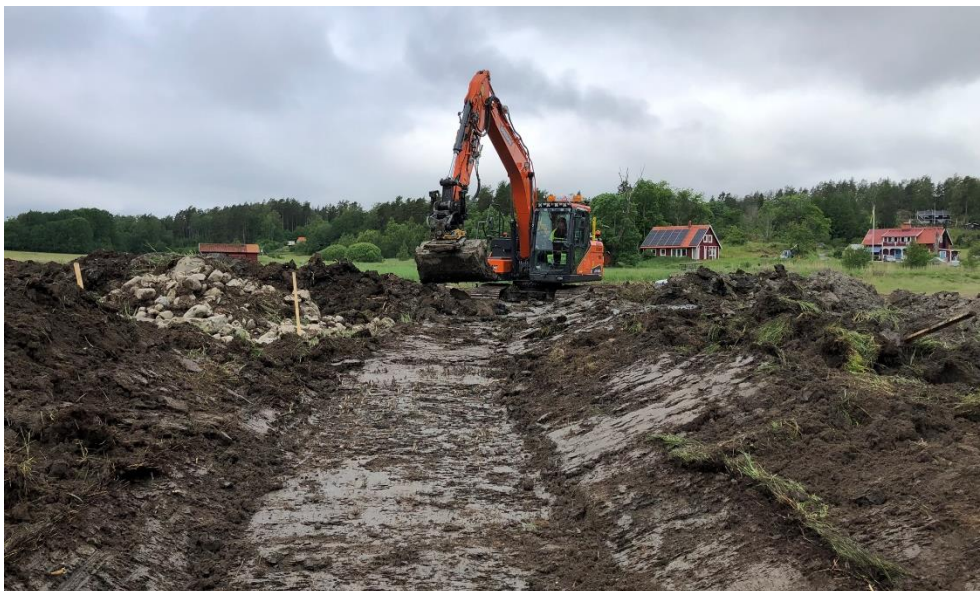
Figur 12. Faunapassagen formades av schaktmassor. Foto: Rickard Gustafsson.

Omlöpet formades av schaktmassor och kläddes in med geotextilduk som kläddes med stenkross (0–32 mm) som toppas med natursten (10–800 mm) (Figur 12–16). Med hjälp av en formplywood skapades en fast utloppsacke som kläddes med sten. Nivån för utloppsackan fastställdes till +0,8 m (RH2000), vilket utgör dämmningsnivån för våtmarken.

Fallhöjden fördelades ut på en sträcka om cirka 25 m vilket gav en genomsnittlig lutning på ca 3,2 %.

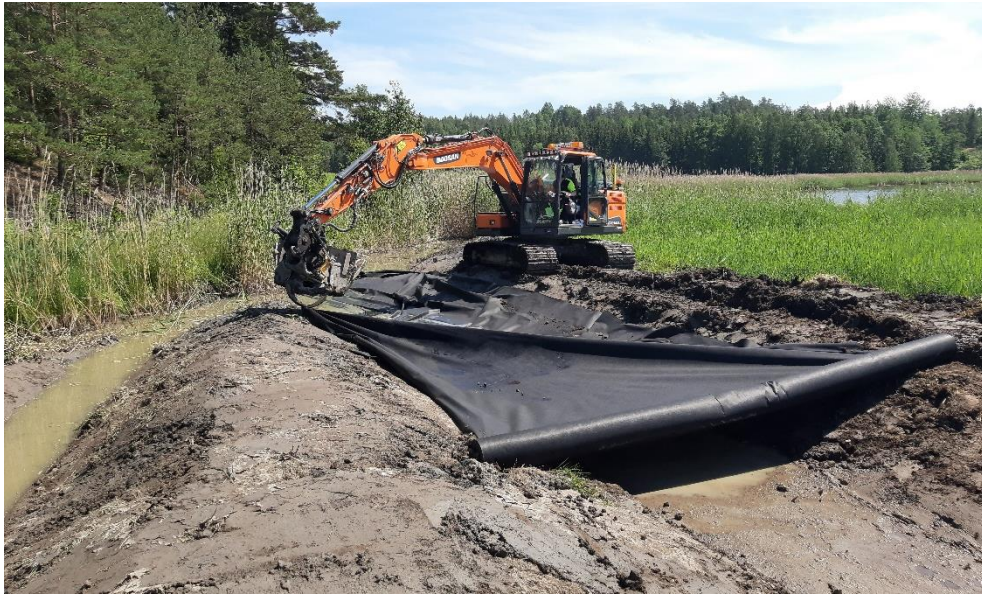
Figur 13. Geotextilduk placerades ut på schaktmassorna. Foto: Erik Johansson.

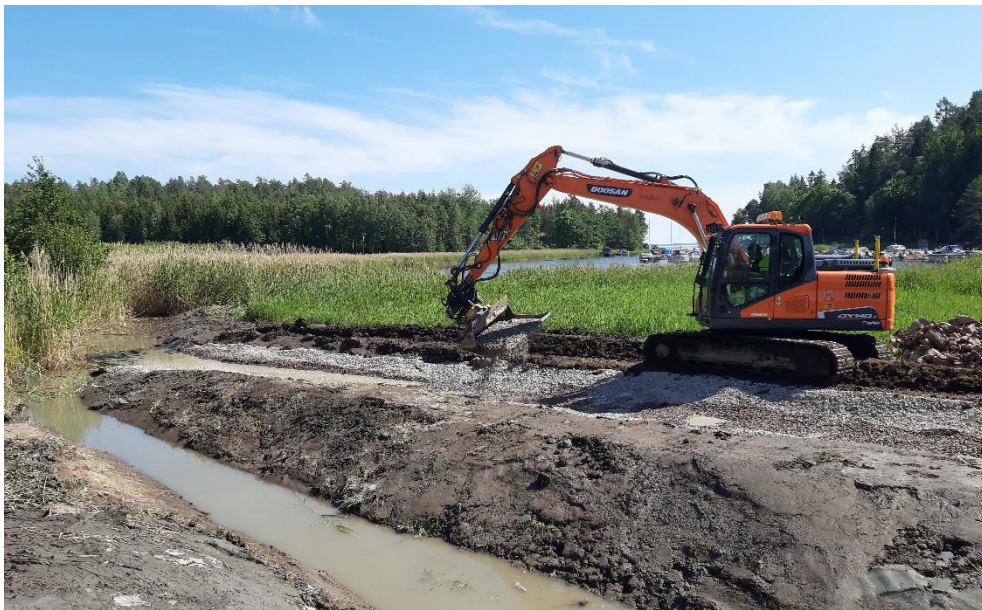
Figur 14. Stenkross placerades ut på geotextilduken. Foto: Erik Johansson.

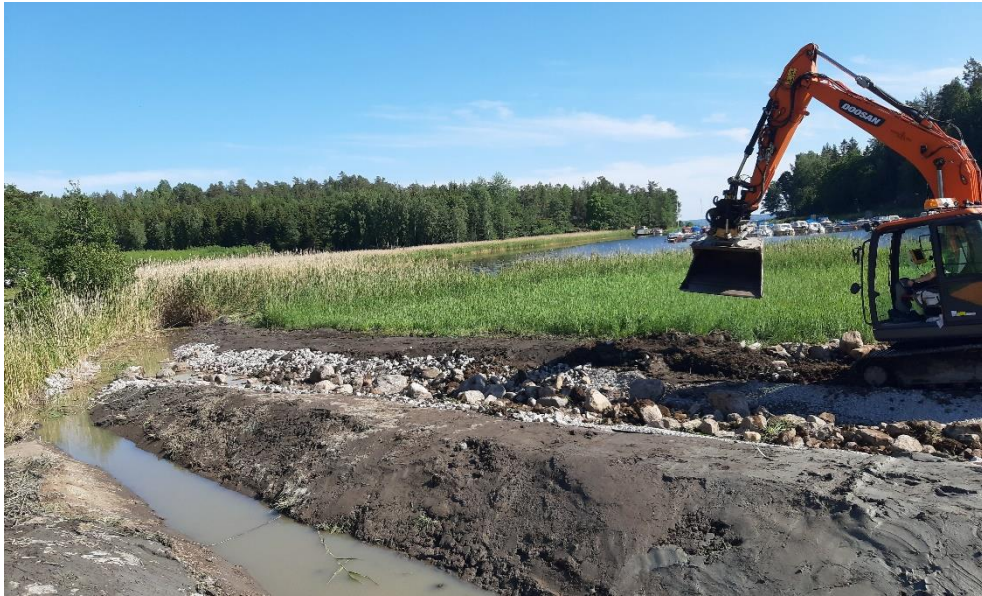
Figur 15. Stenkrossen kläddes in med natursten för att skapa en naturlig bäckfåra med varierande strukturer. Foto: Erik Johansson.

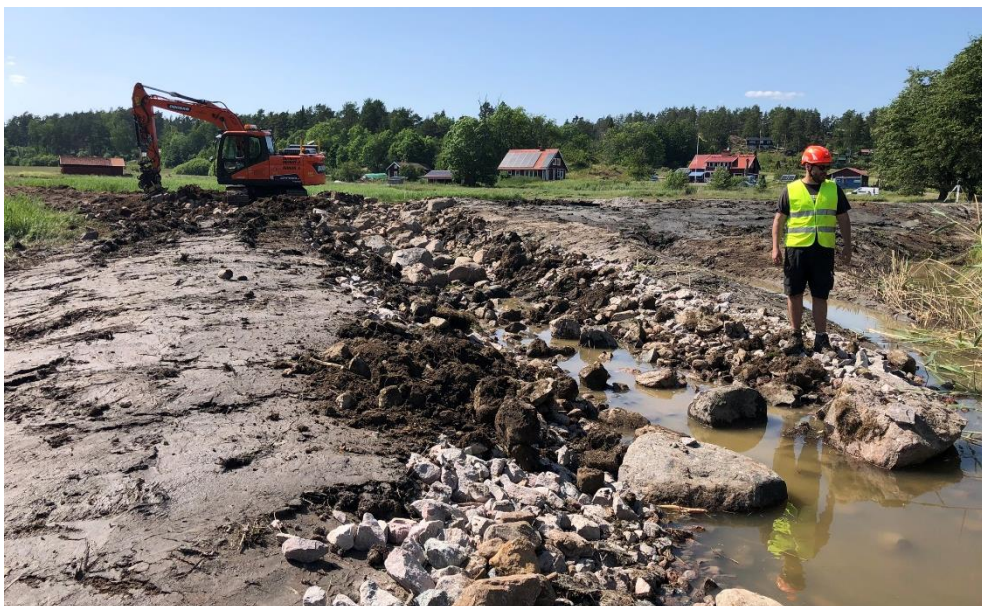
Figur 16. Bild på slutgiltigt omlöp med natursten av olika lager som översta lager. Foto: Rickard Gustafsson.

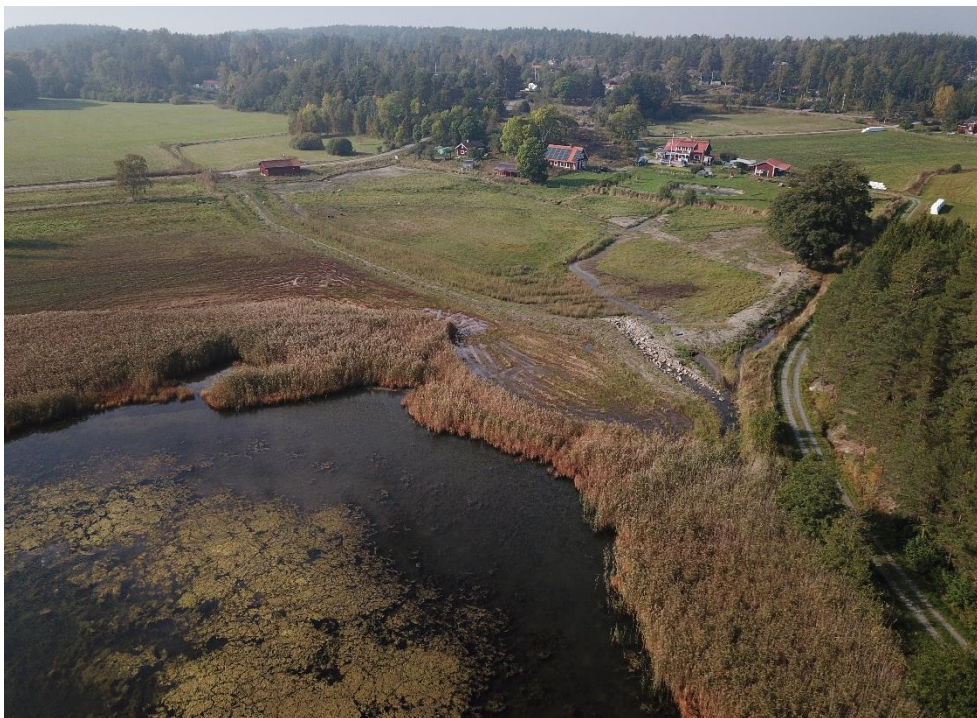
Figur 17. Drönbild över området tagen i slutet av september. Foto: Sportfiskarna.

Vid återbesök av området under hösten konstaterades att vegetationen återhämtat sig fint i området och att dammvall och andra konstruktioner som skapats smälter in väl i omgivningen (Figur 17-18). Hela området betades av får vid återbesöket.

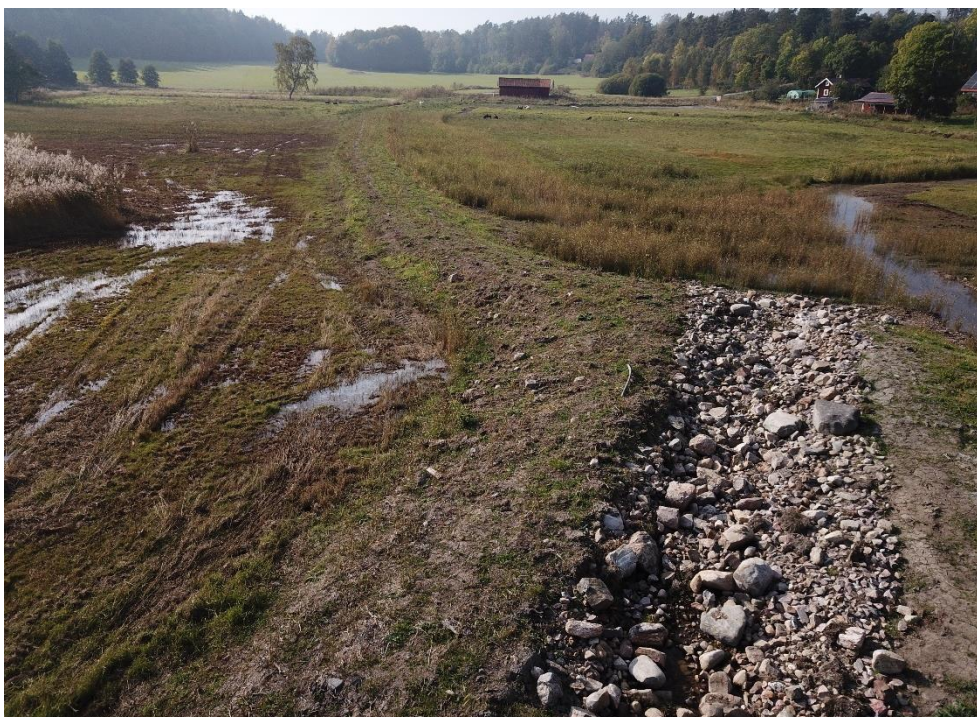
Figur 18. Drönbild på dammvallen och delar av faunapassagen tagen i slutet av september. Foto: Sportfiskarna.
